Plan de Mobilité

Commune d'Orliénas

26 juin 2023

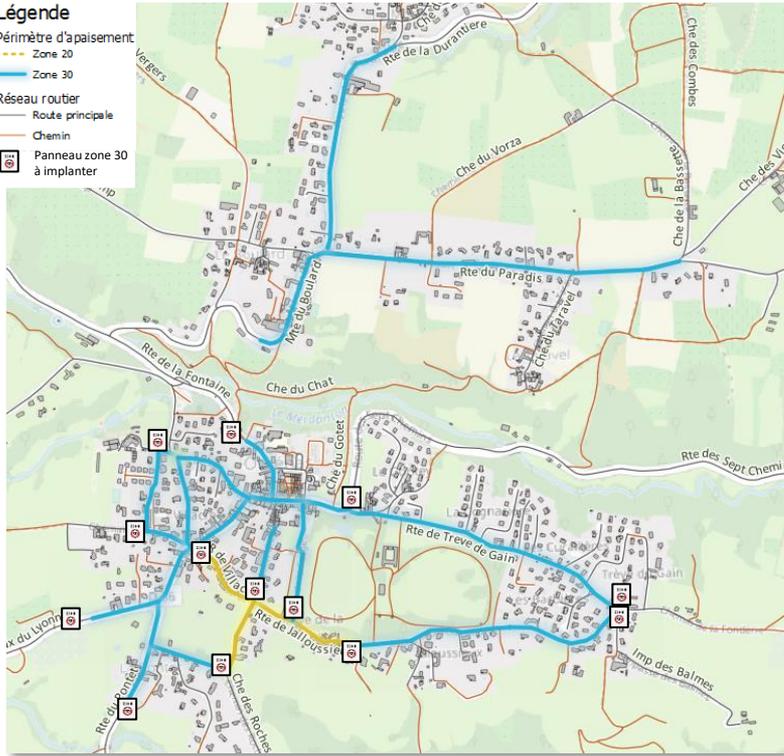
Périmètre concerné :

- Périmètre d'affectation
- Zone 20
- Zone 30
- Réseau routier
- Route principale
- Chemin
- Panneau zone 30 à implanter

- Etendre la zone 30 sur la majorité des axes circulés en zone urbanisée. La zone au Nord est déjà réalisée.
- Renforcer la lisibilité des zones 30 existantes par du marquage au sol.

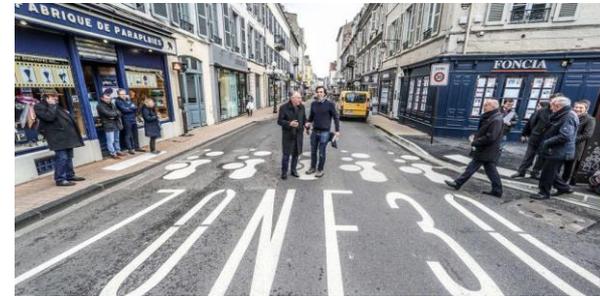
Exemple de matérialisation zone 30

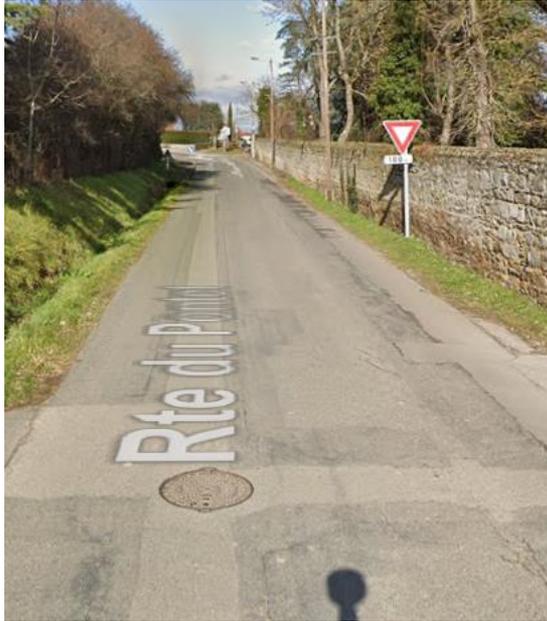
Route du Pontet

- Route à double sens
- Qualité de revêtement : Moyen
- Largeur moyenne de chaussée : 5,1 / 5,8m
- Longueur de la voirie : 290 m
- Point dur : Rétrécissement de la voirie au sud

- 2023 : réaliser une étude de faisabilité pour la création d'un cheminement doux (mesurer les emprises disponibles avec accotements, visibilité, écoulement des eaux pluviales, comblement fossé, ...).
- 2024 : début de la matérialisation d'un cheminement doux selon les conclusions techniques de l'étude.

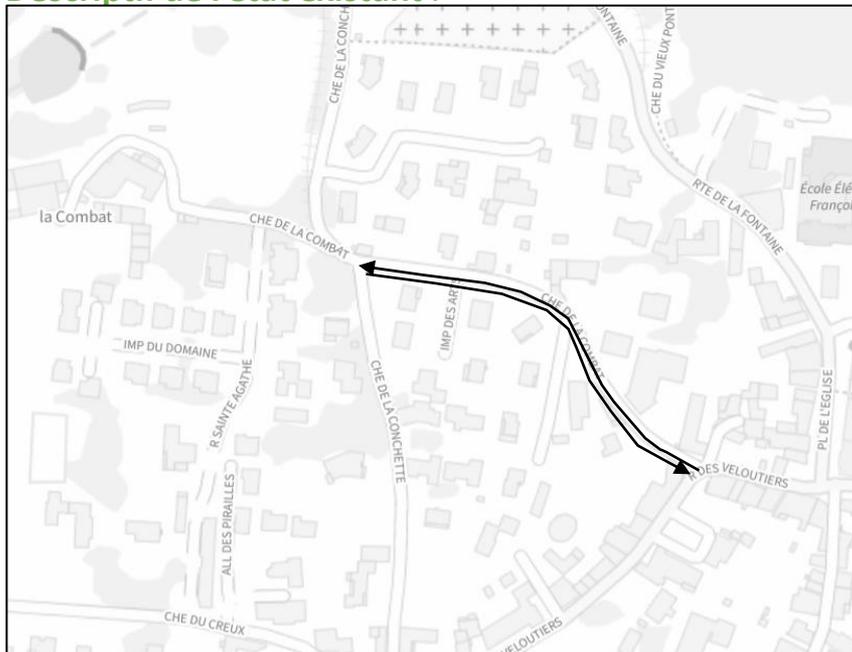
Création d'un cheminement doux sur la rue de la Combat

- Route de desserte locale : double sens
- Qualité de revêtement : moyenne
- Largeur moyenne de chaussée : 4,6m /6m
- Longueur de la voirie : 230m
- Point dur : Fort rétrécissement au niveau du carrefour avec la rue des Veloutiers. Impossibilité actuelle de tourner à gauche sur le chemin de la Conchette.

- Etude de faisabilité d'un aménagement doux sur la rue de la Combat en concertation avec la population :
 - Sens unique avec matérialisation d'un trottoir et de quelques places de stationnement + contre sens cyclable ,
 - Ou zone 20 avec reprise qualitative des revêtements,
 - Ou

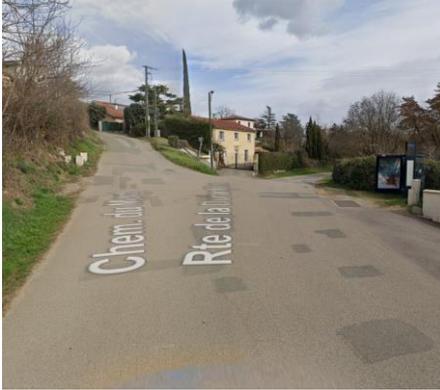
Sécurisation du carrefour Durantière /Mont

- Carrefour à 3 branches à double sens
- Qualité de revêtement : Bon
- Surface du carrefour: 460 m²
- Point dur : Présence d'un arrêt de bus + une étude topographique est nécessaire pour vérifier le fonctionnement de l'assainissement de surface

- Mise en place de panneaux clignotant indiquant la présence d'enfant et de l'arrêt de bus (panneaux solaires),
- Création d'un plateau surélevé pour réduire la vitesse avec revêtement coloré (signalisation du plateau en amont),
- Renforcer l'éclairage du carrefour,
- Sécurisation de l'arrêt bus.

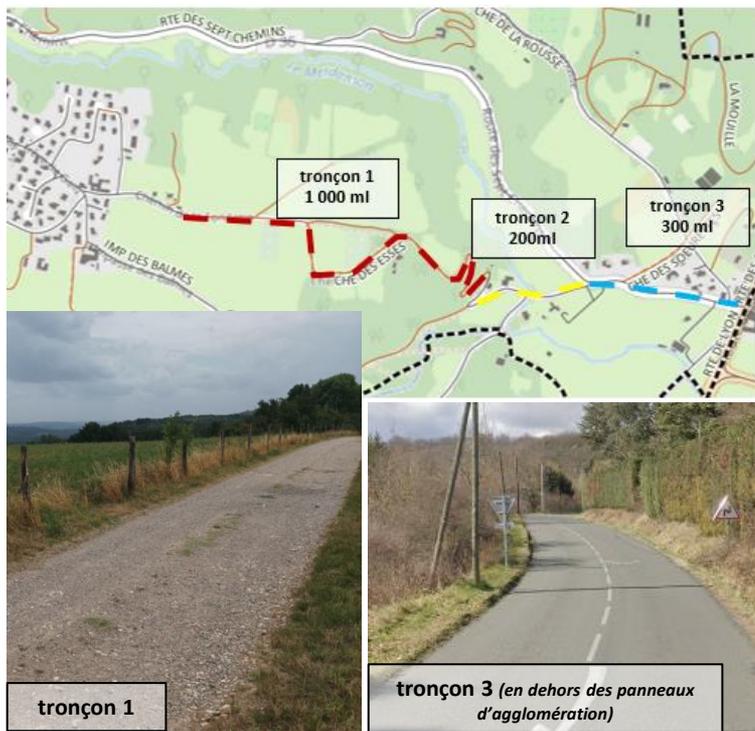
Liaison cycle vers le futur Parc Relais

- Tronçon 1 : Chemin non revêtu
- Tronçon 2 : Route résidentielle
- Tronçon 3 : Route principale à fort trafic
- Qualité de revêtement : Moyen
- Longueur de l'itinéraire : 1,9 km
- Point dur : Route très étroite avec présence d'une chicane, relief

- Réalisation d'un cheminement doux

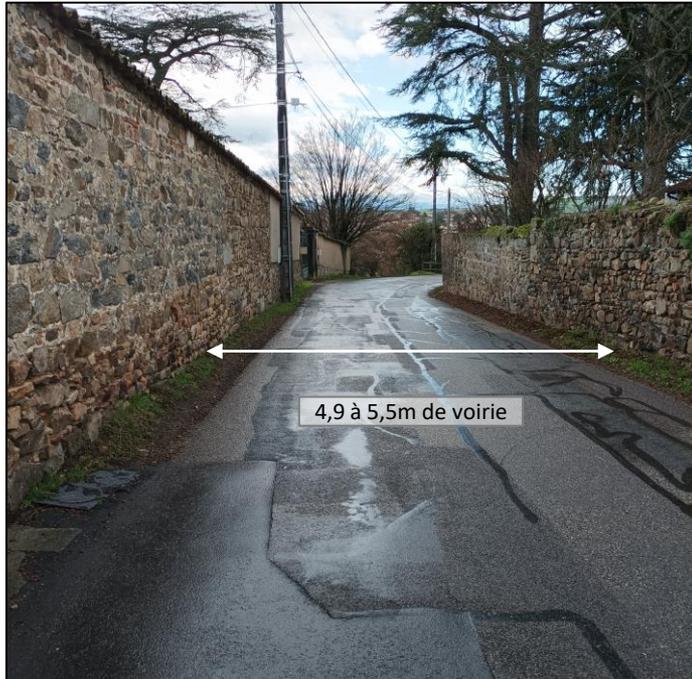
Montée du Boulard

- Route à double sens avec circulation bus et poids lourds donc contrainte de largeur de voies à maintenir
- Qualité de revêtement : Moyen
- Largeur moyenne de chaussée : 4,9 / 5,5m
- Point dur : Route très étroite avec présence d'une chicane

- Etude de faisabilité à réaliser pour définir les aménagements de sécurisation et apaisement de la circulation

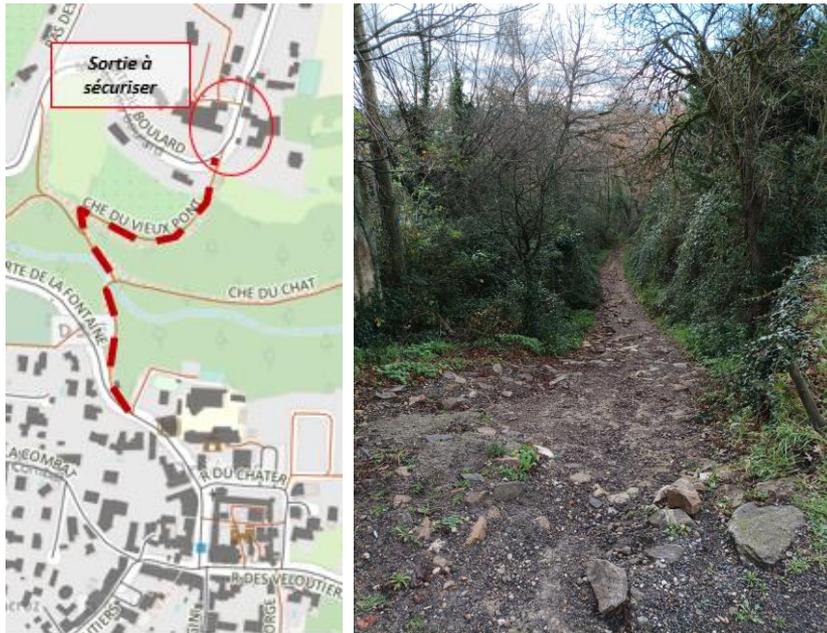
Liaison hameaux Nord – Itinéraire 1

- Chemin non revêtu, passage dans le bois
- Qualité de revêtement : Inexistant
- Longueur du chemin : 410 m
- Point dur : fort relief ne permettant pas de faire un cheminement piétons PMR

- Réaménager le chemin du Vieux Pont afin de créer une liaison douce vers le centre-ville

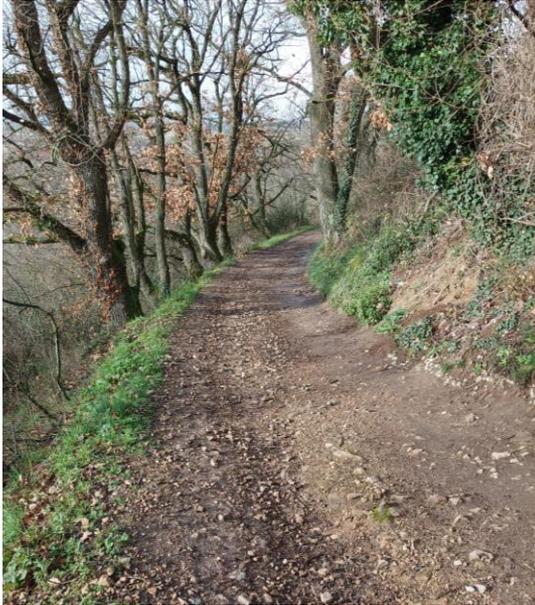
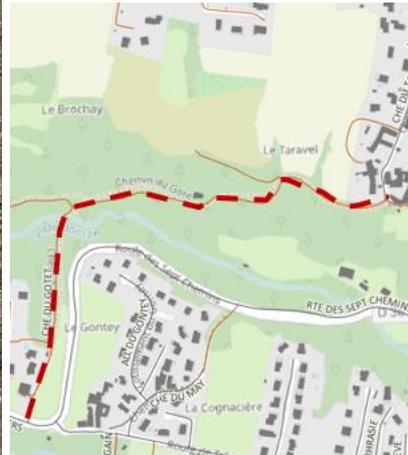
Liaison hameaux Nord – Itinéraire 2

- Chemin non revêtu, passage dans le bois
- Qualité de revêtement : Inexistant
- Longueur du chemin : 800 m
- Point dur : fort relief ne permettant pas de faire un cheminement piétons PMR

- Réaménager le chemin du Gotet afin de créer une liaison douce vers le centre-ville
